Tracciato Scheda MA/CA - Monumento/Complesso archeologico (su ICCD 1992)

Scheda **[00000174] nuraghe - Teulada**

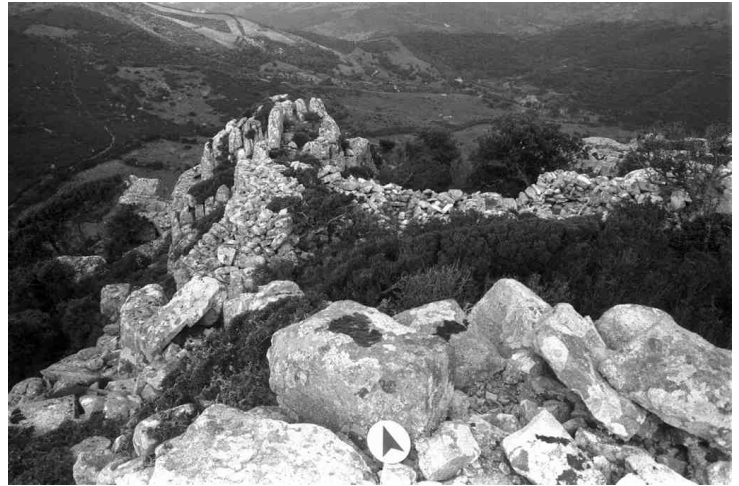
FTA	FOTOGRAFIE	
FTAX	Genere	fotografia allegata
FTAP	Tipo	fotografia b/n
FTAA	Numero di allegato	1
FTAN	Negativo (link)	MA,092,084,004,09
FTAD	Data	1997/03/12
FTAT	Note	murature a nord del monumento; ripresa da sud
FTAF	Fotografo	Cicilloni, Riccardo

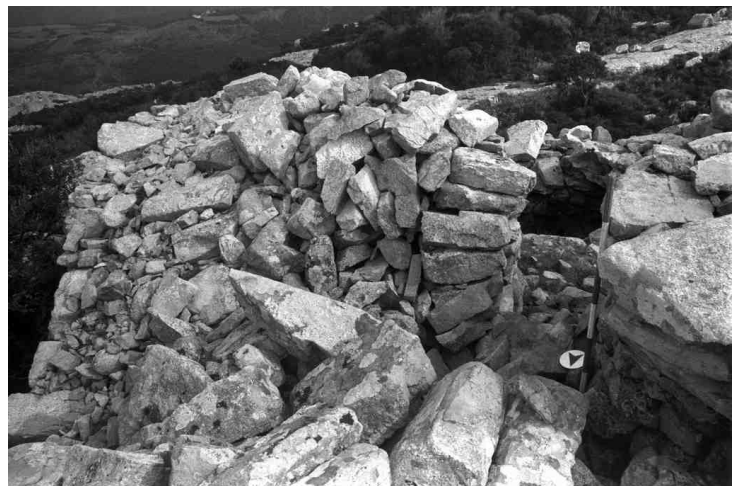
fotografia allegata
fotografia b/n
2
MA,092,084,004,10
1997/03/12
sommità del nuraghe; ripresa da nord
Cicilloni, Riccardo

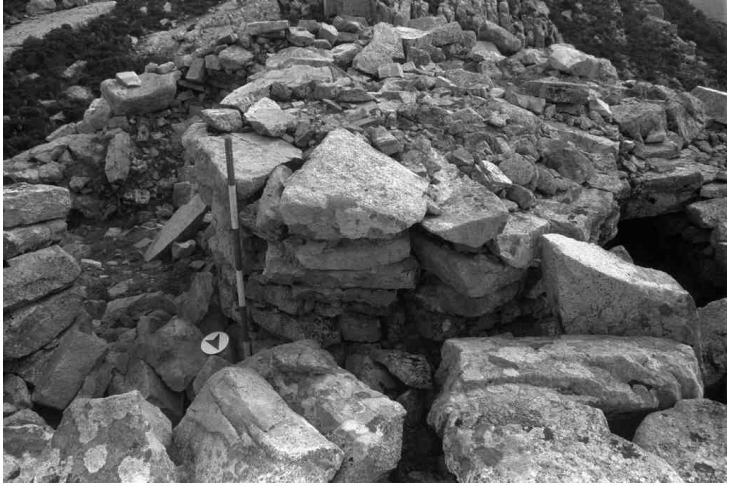
FTAD	Data	1997/03/12
FTAT	Note	un corridoio, privo attualmente di copertura, sulla sommità del monumento; ripresa da nord
FTAF	Fotografo	Cicilloni, Riccardo
FTA0	Fotografia (immagine)

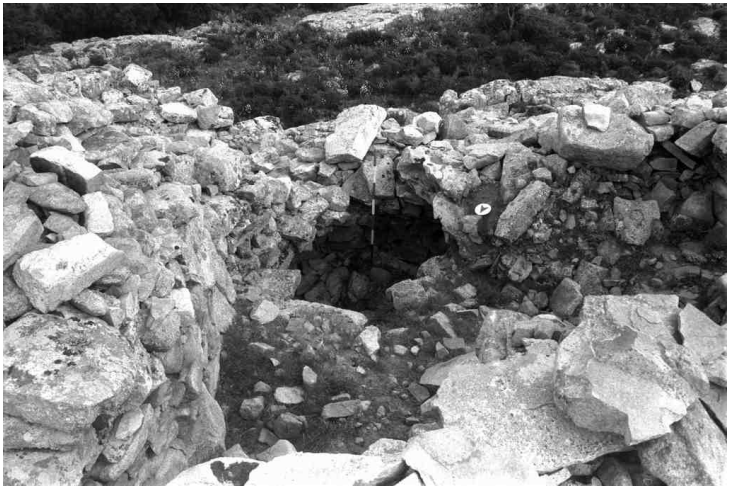
VDST	Gestione img. - Tipo	photo CD
VDSI	Gestione img. - Identificatore di volume	721310110963
VDSP	Gestione img. - Posizione	0102
FTA	FOTOGRAFIE	
FTAX	Genere	fotografia allegata
FTAP	Tipo	fotografia b/n
FTAA	Numero di allegato	4
FTAN	Negativo (link)	MA,092,084,004,12
FTAD	Data	1997/03/12
FTAT	Note	l'ambiente subcircolare del livello superiore della struttura; ripresa da nord-est
FTAF	Fotografo	Cicilloni, Riccardo
FTA0	Fotografia (immagine)

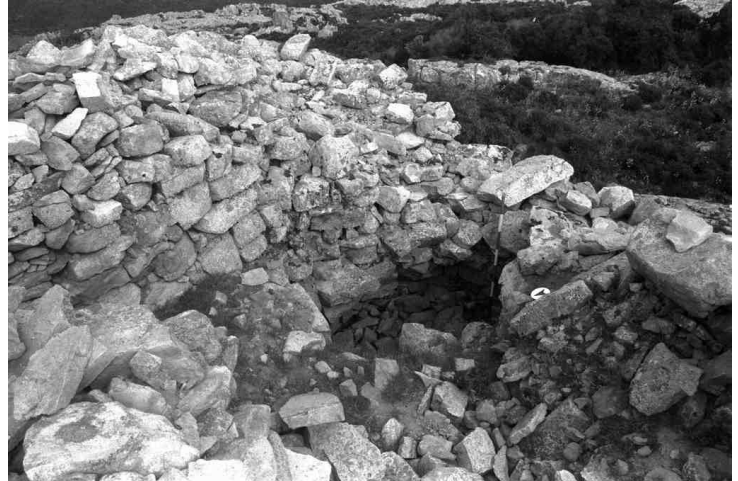
FTAX	Genere	fotografia allegata
FTAP	Tipo	fotografia b/n
FTAA	Numero di allegato	5
FTAN	Negativo (link)	MA,092,084,004,13
FTAD	Data	1997/03/12
FTAT	Note	sommità del nuraghe; ripresa da ovest
FTAF	Fotografo	Cicilloni, Riccardo
FTA0	Fotografia (immagine)

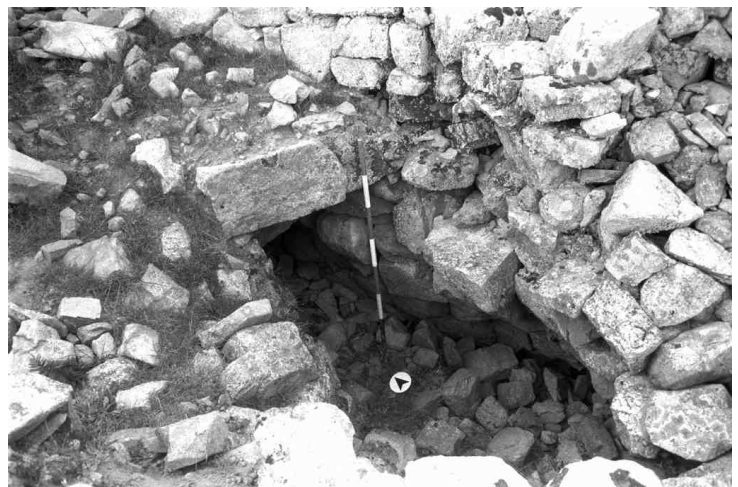
FTAX	Genere	fotografia allegata
FTAP	Tipo	fotografia b/n
FTAA	Numero di allegato	6
FTAN	Negativo (link)	MA,092,084,004,14
FTAD	Data	1997/03/12
FTAT	Note	l'ingresso a nord; ripresa da sud-ovest
FTAF	Fotografo	Cicilloni, Riccardo
FTA0	Fotografia (immagine)

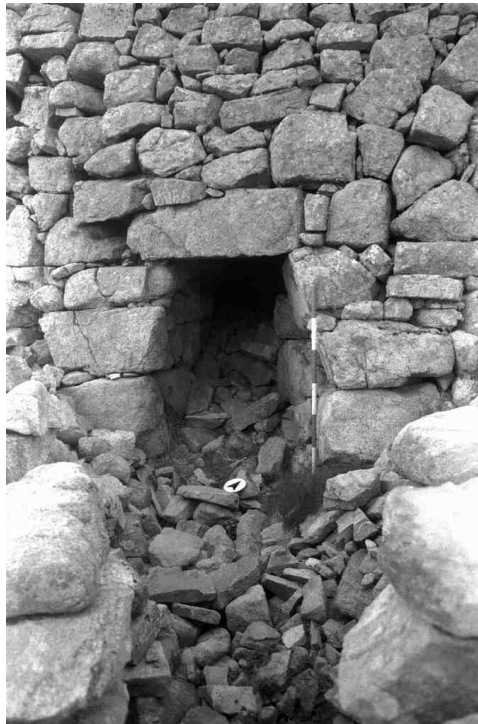
VDSI	Gestione img. - Identificatore di volume	721310110977
VDSP	Gestione img. - Posizione	0001
FTA	FOTOGRAFIE	
FTAX	Genere	fotografia allegata
FTAP	Tipo	fotografia b/n
FTAA	Numero di allegato	7
FTAN	Negativo (link)	MA,092,084,004,15
FTAD	Data	1997/03/12
FTAT	Note	l'ingresso a sud; ripresa da sud-est
FTAF	Fotografo	Cicilloni, Riccardo
FTA0	Fotografia (immagine)
